# 建阳宝山建阳体育馆“7·23”一般触电 事故调查报告公示

建阳体育馆“7·23”一般触电事故调查组

2025年9月12日

# 建阳宝山建阳体育馆“7·23”一般触电 事故调查报告

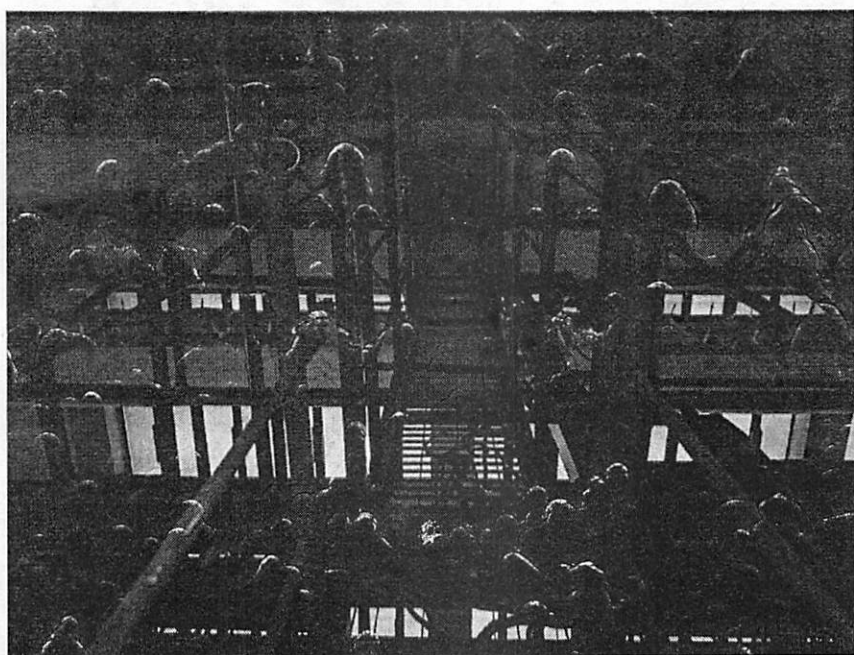
图 3 事故位置示意图

中心现场位于南平市建阳一中附近体育馆西北侧上方铁架马道，从体育馆大门进入，在西侧座位区南侧处有铁质楼梯可通往上方马道（见图2），从该楼梯上去，在西侧第一个铁架和北侧第一个铁架马道十字相交处为事故位置（见图3），在十字交叉处的南北侧分别有四盏射灯，在北侧四盏射灯从北数第四射灯

处电线连接处处于断开状态，有裸露在外的电线，在附近有小段的电线头、捆绑电线的黑色胶布、带黑色眼眶的眼镜和白色毛巾。

朱\*\*安全意识不强，在电工作业操作证过期<sup>[4]</sup>，未穿戴全棉长袖工作服、手套等<sup>[5]</sup>劳动防护用品的情况下进行高处带电作业，且未采取停电、绝缘隔离等安全防范措施，导致其自身在体育馆马道上作业时不慎触电死亡。
